RISK ALERT

安全な航海-適切な見張りについて

SSMロスプリベンションチーム

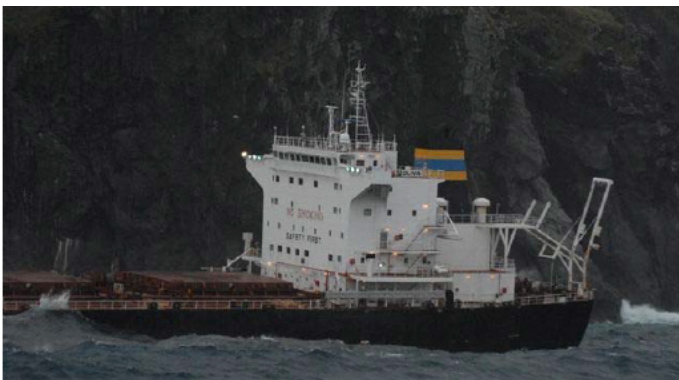
ばら積み貨物船Olivaは、2011年3月16日ブラジルのサントスから中国への輸送航路中にナイチンゲール島(トリスタンダクーニャ)に座礁しました。

TM 14/2012 – MVオリバ(座礁)

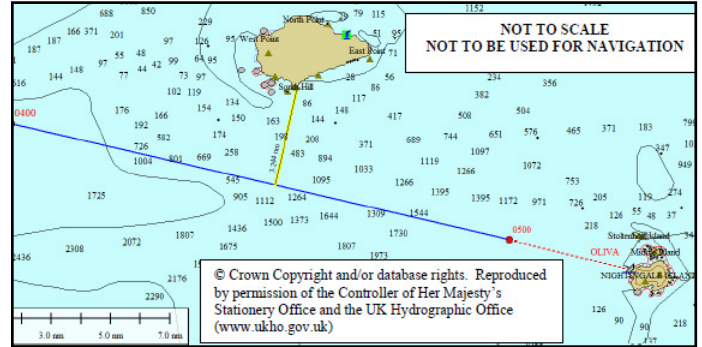
TM 14/2012 – 英式海図による位置の表示

およそ0430時本船は進入できない島を左舷3.25マイルで通過しました。その時点でナイチンゲール島は本船正面9.9nmほどでした。ほぼ同時にABは左舷正横前に白色光を報告しました。これは漁船であると彼は考えていました。現在パイロットチェアに座っている1等航海士は報告を受けてそれに反応しましたが、調査するために立ち上がりませんでした。

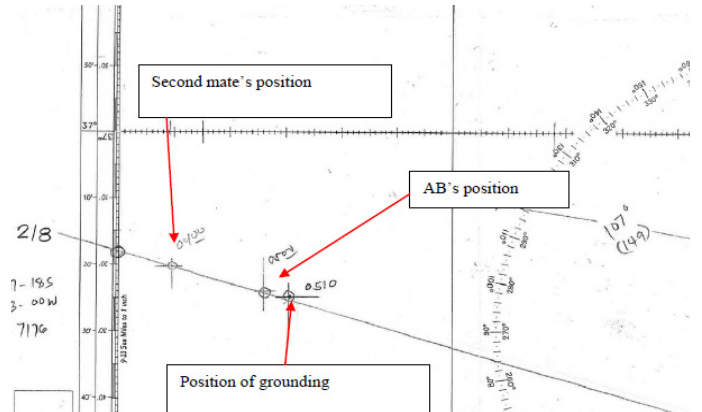
0500時の直後、1等航海士はABがチャート上に本船の位置をプロットしたことに気づきました。パイロットチェアに戻ると彼はレーダー画面の非常に近くに大きなエコーがあることに気づきましたが、それが激しい嵐の雲であると考え、その後座礁した船の衝撃を感じました。

TM 14/2012 – プロットシートの抜粋
MARINE SAFETY INVESTIGATION REPORT NO. 14/2012, TRANSPORT MALT

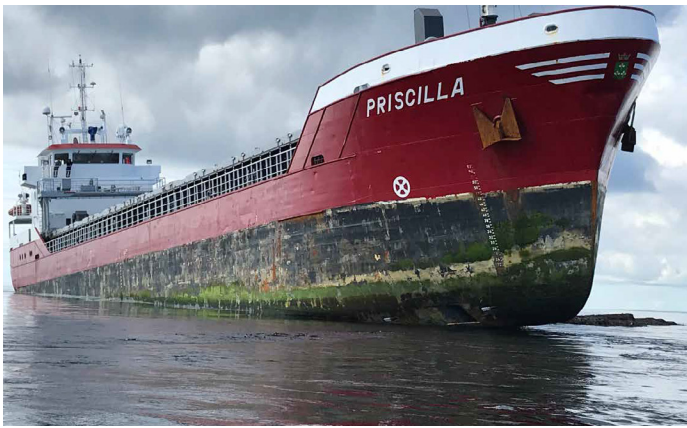
7月2日スコットランドのペントランド海峡の東口にあるペントランドスケリーズに一般貨物船プリシラが座礁しました。

MAIB 12/2018 –プリシラ(座礁)

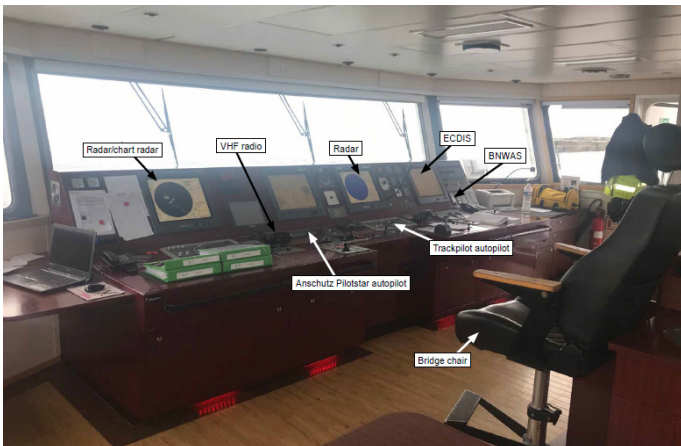
ペントランド海峡に接近するにあたりプリシラは計画上の航路の南を航行していましたが当直担当者は約2時間にわたり船の航行状況を見ていませんでした。その代わりに彼は橋の椅子に座ってスマートフォンでビデオを鑑賞していました。

MAB 12/2018 –プリシラの船橋

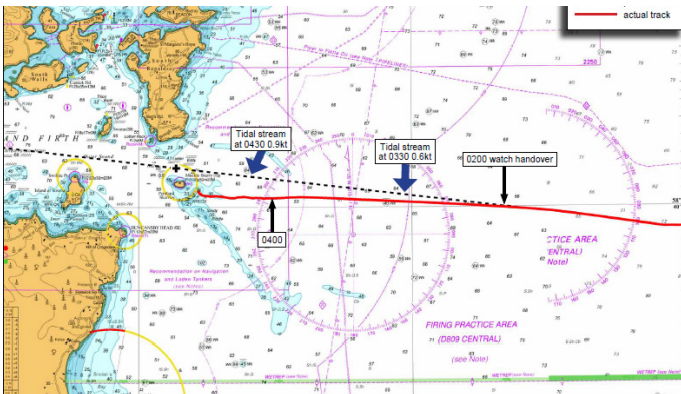
当直士官はオークニー船舶通航サービス担当官とシオランド沿岸警備隊オペレーションセンターの両方から危険に関する口頭の警告をうけ対応しました。しかしこれらの警告に対応して取られた措置は効果的ではなく彼は船舶の位置の重大さを理解し危険から離れるのに十分な状況認識を持っていなかったことを示していました。

MAIB 12/2018 –座礁前の計画航路および実際の位置

本船はひどく損傷しました。貨物が取り除かれ、岩礁から本船を離礁するのに十分なタグボートが利用可能になるまで数日間座礁したままです。

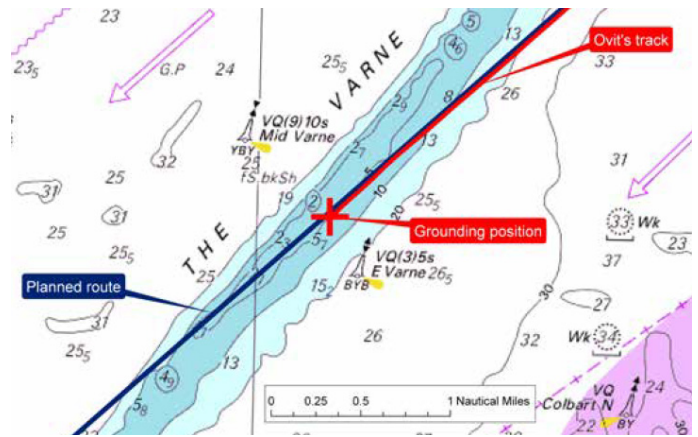
2013年9月18日0434時マルタ船籍のケカルタンカー-OVITがオランダのロッテルダムからイタリアのプリンディビへの輸送航海中にドーバー海峡のヴァルンバンクに座礁しました。

ドーバー海峡の航路計画は経験の浅くまた指導もされていない若年士官により船のECDISを使用して作成されました。計画は出発前に船長によってチェックされずまたは当直の開始時に当直士官によっても確認されていませんでしたがその計画はヴァルンバンクを直接通過するものでした。

MAIB 24/2014 – Ovit座礁位置 – The Varne

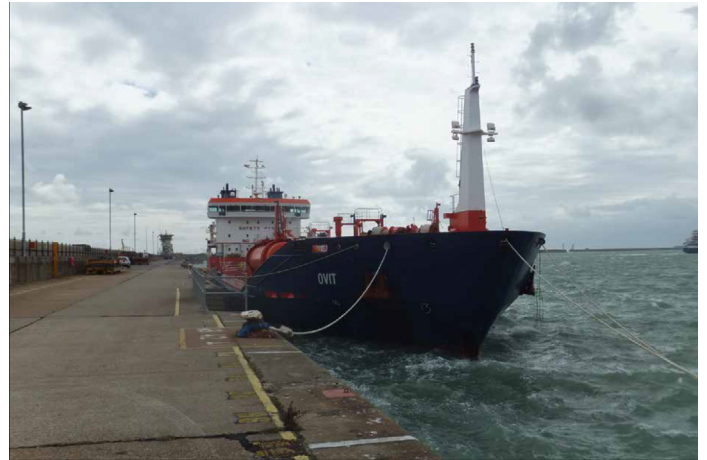
本船がヴァルンバンクに近づくと船橋の士官候補生は双眼鏡を使用して前方に白い灯火が点滅していることに気づきましたが、彼は灯火を特定したり目撃情報を当直士官に報告したりませんでした。

MAIB 24/2014 –本船(バース係留中)

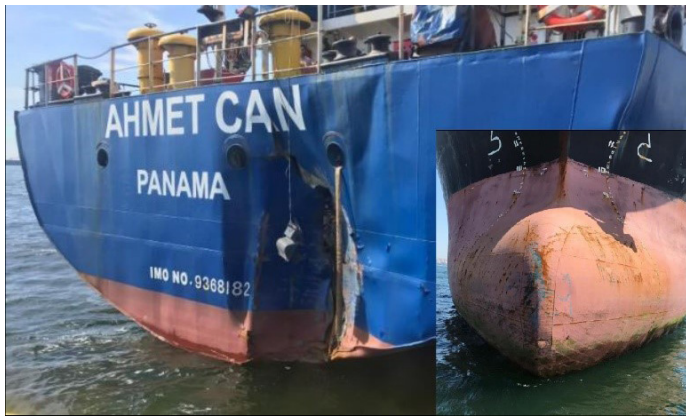
2019年5月18日-イスタンブールからイスラエルのアシュドッドに向かうマルタ船籍の18,873総トンばら積み貨物船Persenkがマルマ海で1,972総トンの一般貨物船Ahmet Canと衝突しました。

TM 12/2020 – AhmetCanの船尾への損傷とPersenkの船首への軽微な損傷

当直士官と見張り員によると、1324時にPersenkとAhmet Canが並航している状態でAhmet Canが警告や合図なしにコースを右舷に変更しました。当直士官はすぐに船長に電話をかけたが、1分後Persenkの球状船首がAhmet Canの船尾板と衝突しました。注: MV Ahmet Canの所有者および乗組員から情報を入手できなかったため報告書は完全なものではありません。

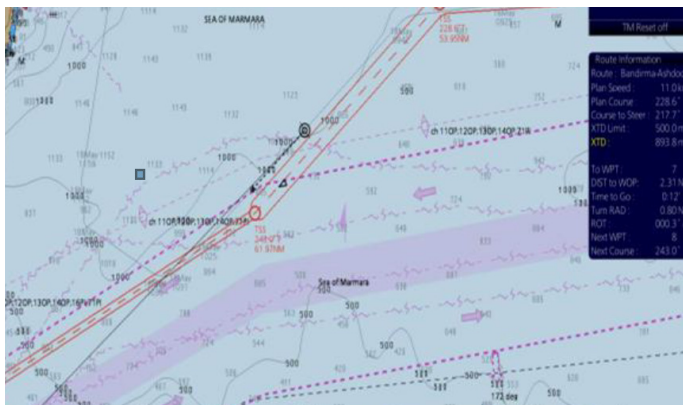
衝突は午後に発生し視界は良好でした。衝突の時両方の船はお互いを視認していたトルコ海峡の分離通航方式に従い航行していました。両船ともに衝突コースではありましたが分離通行帯の一般的な方向に進んでおりPersenkは若干Ahmet Canより前方にありました。天気は快晴でしたがPersenkとAhmet Canの当直士官はAhmet Canが非常に近く真正面に来るまで接近した危険な状況だと認識できなかったようです。

TM 12/2020 – ECDISによる状況再生と計画航路の表示

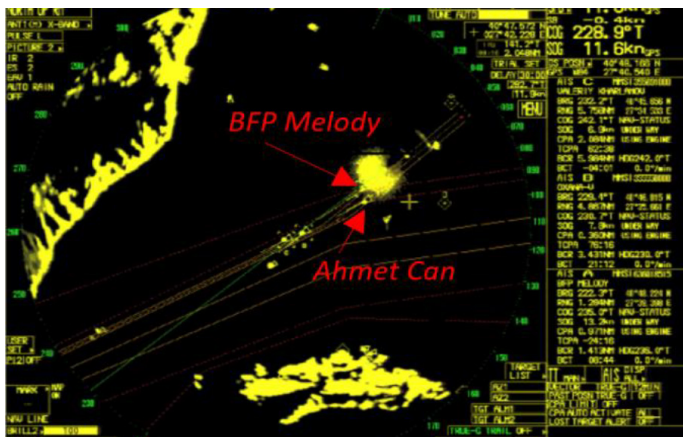
Ahmet Canは近隣の他の船舶とともにレーダーに取得および表示されておらず、12マイル範囲に設定されたPersenkのXバンドレーダーにはナビゲーションデータが表示されていませんでした(Sバンドレーダーは使用されていません-スタンバイ状態に保たれています)。ディスプレイを適切な範囲に縮小する調整はなくカーソルは移動していませんでした。

TM 12/2020 – 1300時の交通状況を示すレーダー画像

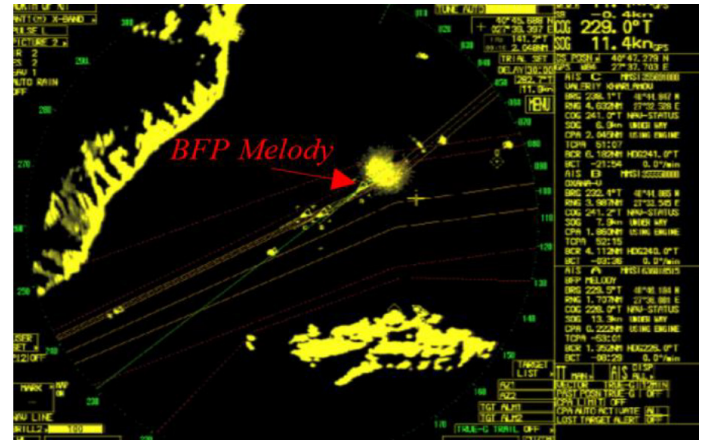
両船が近づくとAhmet Canのレーダーエコーはクラッターによっておおわれ

てしまいました(アンチクラッターは調整されていませんでした)。

TM 12/2020 – 1315時の交通状況を示すレーダー画像

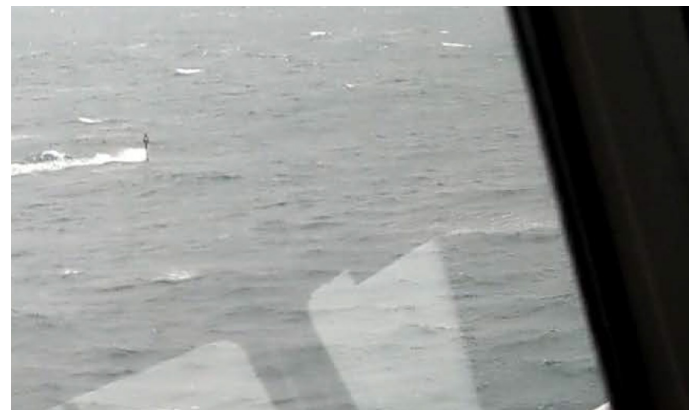
StenaSuperfast VIIの船橋から見た潜望鏡

1254時見張り員のABは近距離で左舷から右舷に横切る潜水艦の潜望鏡を発見しすぐに当直士官に報告しました。状況を迅速に評価し差し迫った衝突の危険があると判断したため当直士官はABに手動操舵に切り替えさせ左舷に針路を変更しました。
