Paunawang pang Marino 2022/04
Pumalit sa 2022/03

Kaayusan sa Paglipat ng Piloto

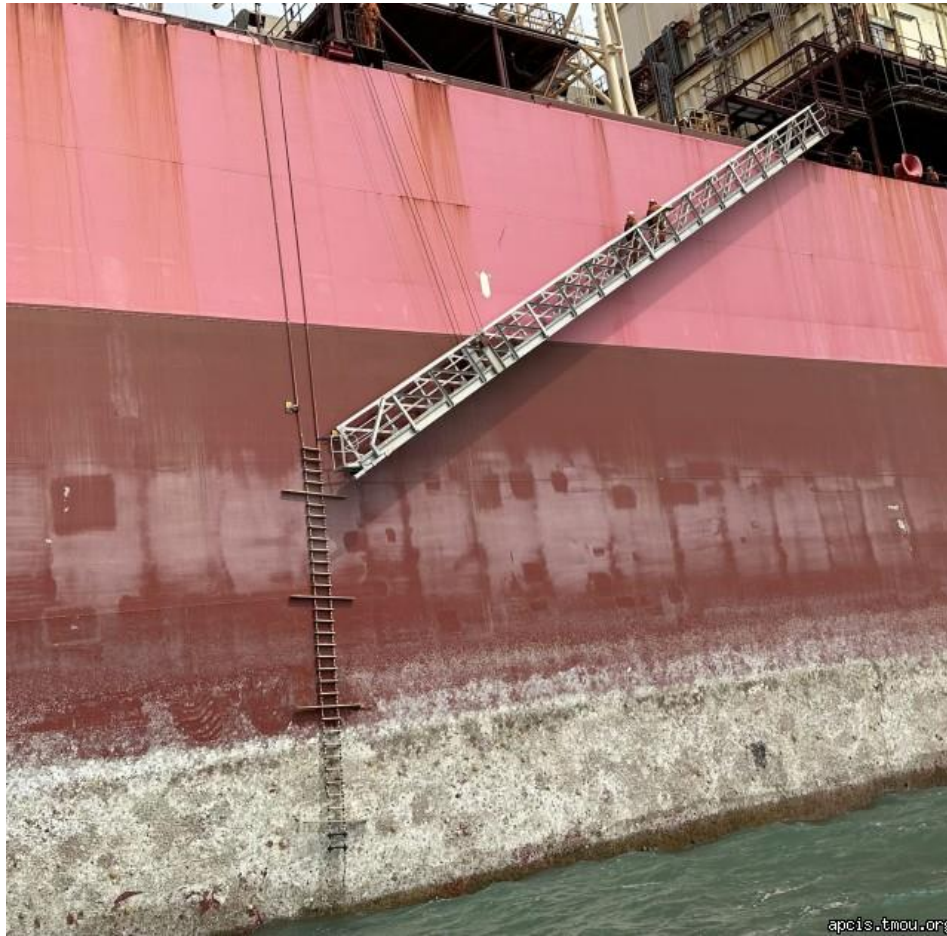
Ang isang pangkaraniwang suliranin na napapansin ay ang hagdanan ng piloto ay hindi umaabot sa kinakailangang 1.5m na palugit mula sa plataporma ng “accommodation ladder” kapag ginamit ang kombinasyon ng “pilot ladder” at “accommodation ladder”. Ipinapakita sa ika-2 larawan ang isang halimbawa na kung saan ang hagdanan ng piloto ay hindi umaabot sa kinakailangang palugit na sukat mula sa plataporma ng “accommodation ladder”

Larawan 2: Halimbawa ng hindi naaayon na pagpwesto ng “combination pilot ladder”

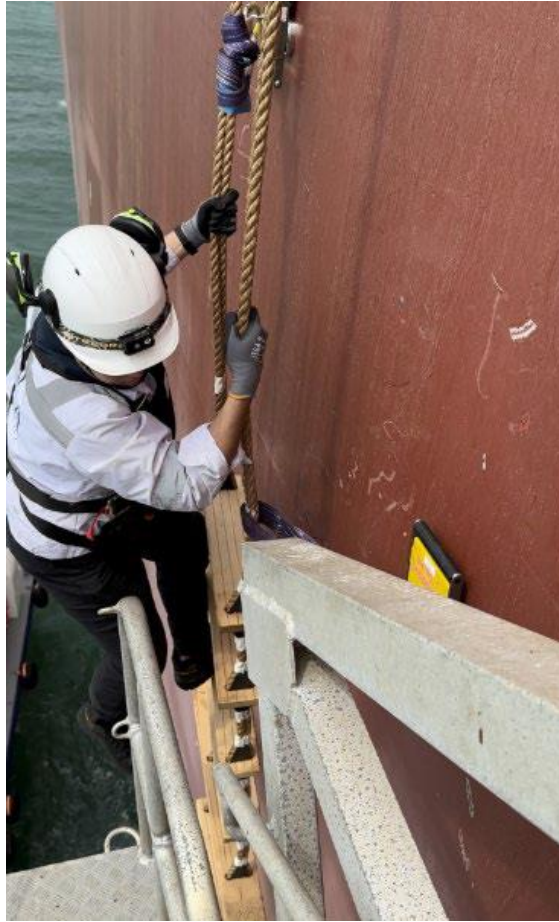
Makikita sa ika-2 at ika-3 larawan na ang tao ay nahahirapan makaakyat sa hagdanan ng piloto (pilot ladder) sa antas na kung saan siya ay makakakilos ng ligtas patungo sa “accommodation ladder”

Larawan 3: Isang tao na nahihirapan sa ligtas na paglipat mula sa hagdanan ng pilot (pilot ladder) patungo sa plataporma ng “accommodation ladder”

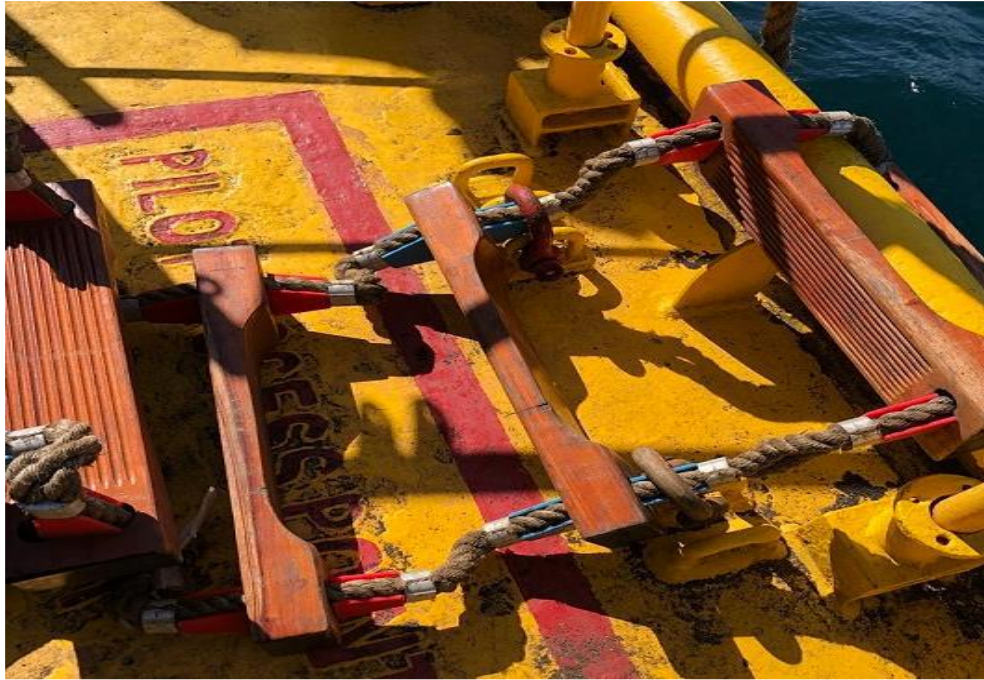
Ang mga baytang ng hagdanan, “spreaders” o kalso ay hindi dapat gamitin na magdala ng bigat ng hagdanan sapagkat hindi ito dinisenyo para dito at wala itong sapat na tibay. Sa kadahilanang ito, ang “shackles”, rehas at “tongues” ay hindi dapat gamitin sa pagkabit ng hagdan sa kubyerta. Sisirain ng mga ito ang hagdanan at maglalagay ng bigat sa mga bahagi na kung saan hindi nakadisensyo na magdala ng bigat.

Ang ika-4 na larawan ay nagpapakita ng halimbawa ng hindi ligtas na paggamit ng “shackles” sa pagkabit ng hagdanan ng piloto;

Larawan 4 – Hindi ligtas na pagkabit ng hagdanan ng piloto (kinopya na may pahintulot ng Fremantle Ports)

Pangkaraniwang kasanayan sa industriya ang paggamit ng pampigil ng lubid na kadalasan sa anyo ng pagbuhol na tinatawag na “rolling hitch knot” sa pagitan ng lubid sa gilid ng hagdanan ng piloto at sa aprubadong matatag na bahagi ng mismong kubyerta. Inililipat nito and bigat ng buong hagdanan direkta sa itinalagang matibay na bahagi at hindi pipinsala sa hagdanan.

Iminumungkahi na dalawang matibay na “manila rope” (hindi kukulang sa 2 x 24kN) ang gamitin sa pagkabit ng hagdanan ng piloto. Ipinapakita sa ika-6 na larawan ang paraan ng pagtali ng tintatawag na “rolling hitch knot”;

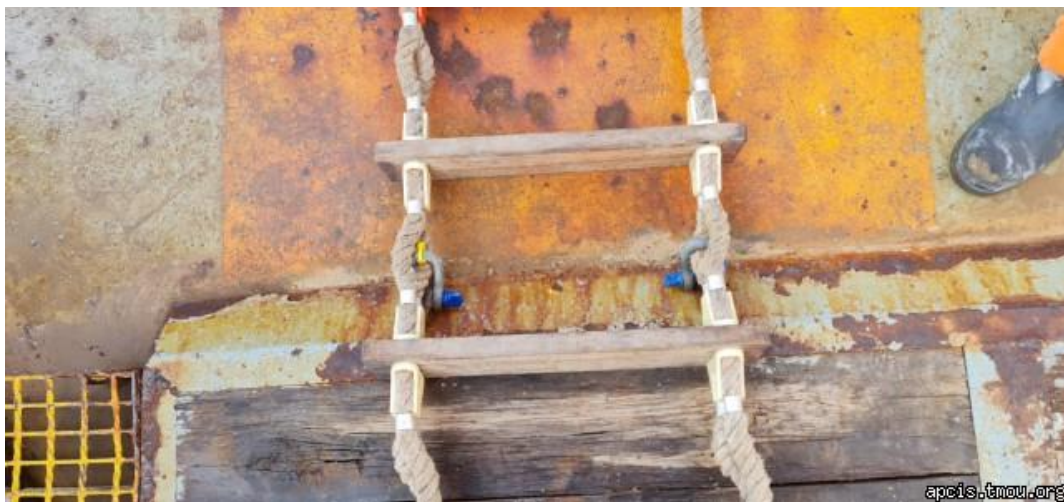
Larawan 5 – Hindi ligtas na pagkabit ng hagdanan ng piloto

Ipinapakita sa ika-5 larawan na ang hagdanan ng piloto ay nakakabit sa matibay na parte sa pamamagitan ng paggamit ng “shackles” na bumagtas sa lubid sa gilid ng hagdanan ng piloto. Naglagay ito ng karagdagang bigat sa isang bahagi ng lubid at sa kaayusan ng pagkakabit ng kalso ng hagdanan ng piloto.

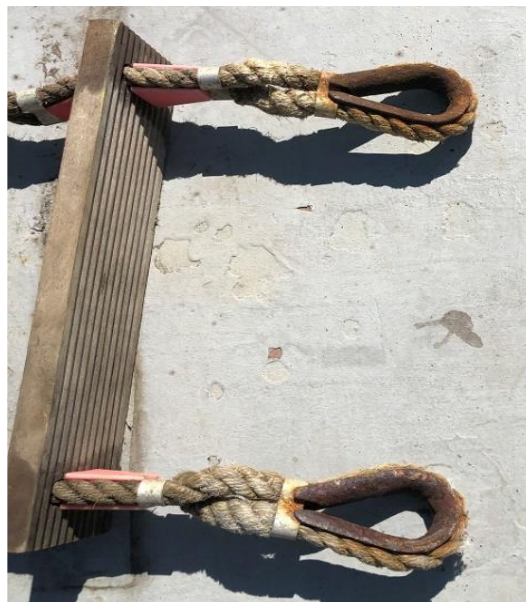
Ang karaniwang lugar ng depekto ay maaaring nasa dulo ng timbol ng hagdanan ng piloto. Ang kinakalawang na timbol sa dulo ng hagdanan na makikita sa ika-9 na larawan ay maaaring makasira sa lubid sa tagiliran ng hagdan na magresulta sa pagkaputol nito;

Larawan 9: Halimbawa ng kinakalawang na timbol sa dulo ng hagdanan (kinopya na may pahintulot mula sa Fremantle Ports)

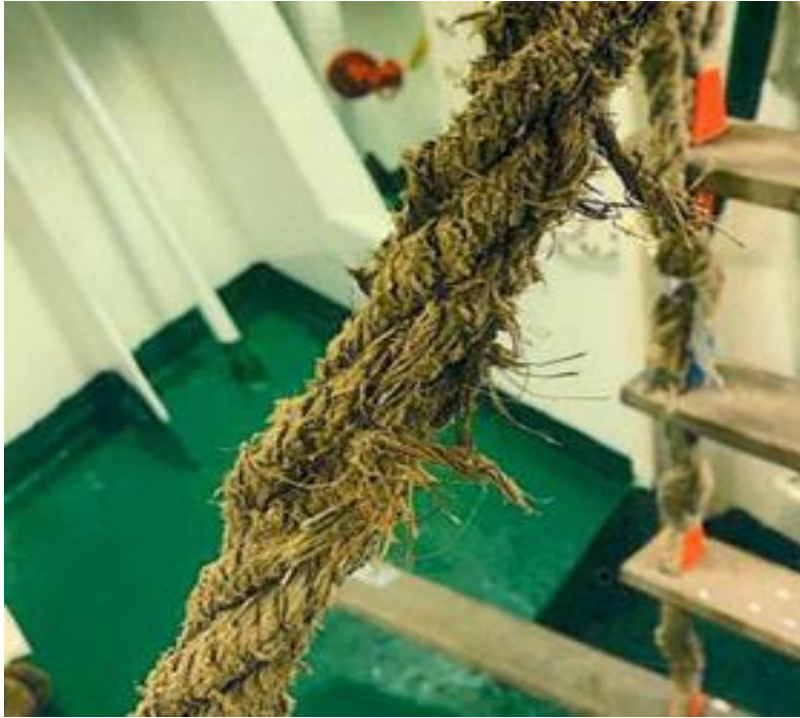
Ang iba pang pangkaraniwang suliranin ay ang pagkanisnis o pagkasira ng lubid sa tagiliran na makikita sa ika-10 larawan. Ang mga ito ay posibleng makita habang isinasagawa ang regular na inspeksyon.

Larawan 10: Naninisis na lubid sa tagiliran (side rope)

Kung ang lubid ay may bakas ng pagnisnis o palatandaan ng anumang pagkasira, ang hagdanan ay hindi na dapat gamitin.

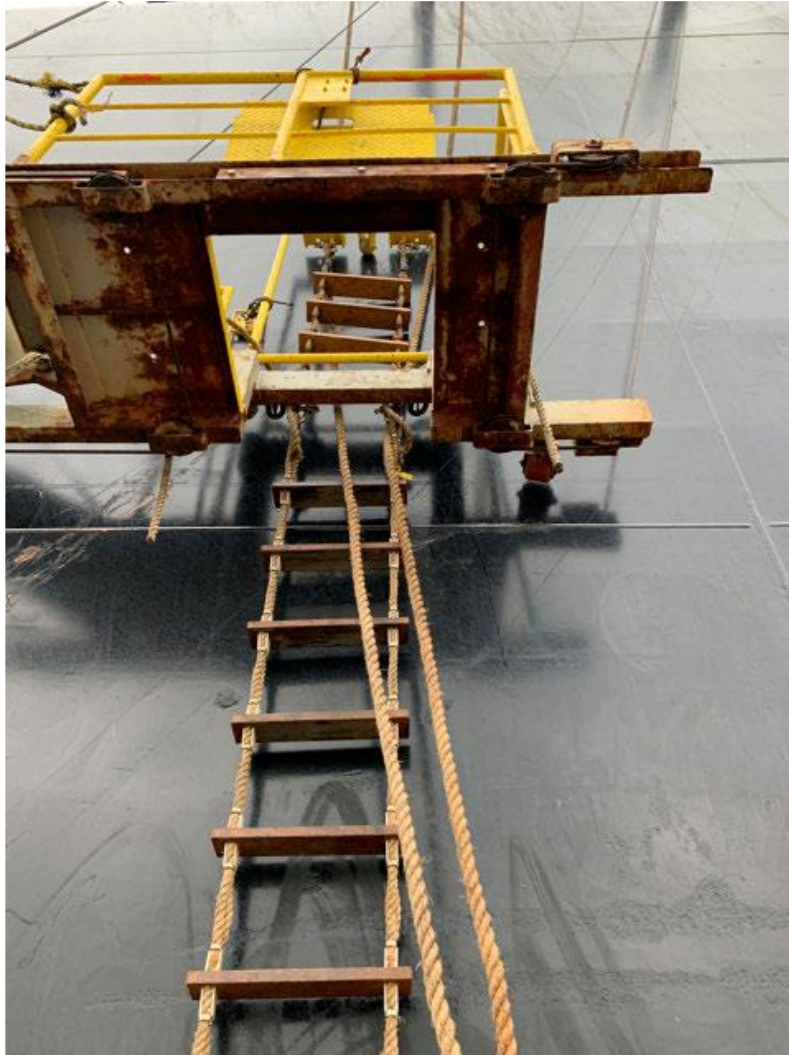
Kung ang hagdanan ng pilot (pilot ladder) at lubid sa tagiliran ng hagdanan (man rope) ay hindi nakakabit sa loob ng "trap door", ito ay magdudulot ng hindi ligtas na kaayusan para sa mga tao na makikita sa ika-11 larawan;

Larawan 11: Hindi ligtas na “trap door” para sa maayos na paglipat ng piloto

Dumarami ang bilang ng mga barko na may akmang kaayusan para sa “trap door”. Ang karagdagang pangangailangan sa kanilang paggamit ay ang hagdanan ng piloto (pilot ladder) at ang lubid sa tagilian ng hagdanan ng piloto (man rope) ay kinakailangang nakakabit papasok sa “trap door” na lagpas sa plataporma na umaabot sa taas ng dalaydayan (handrail).

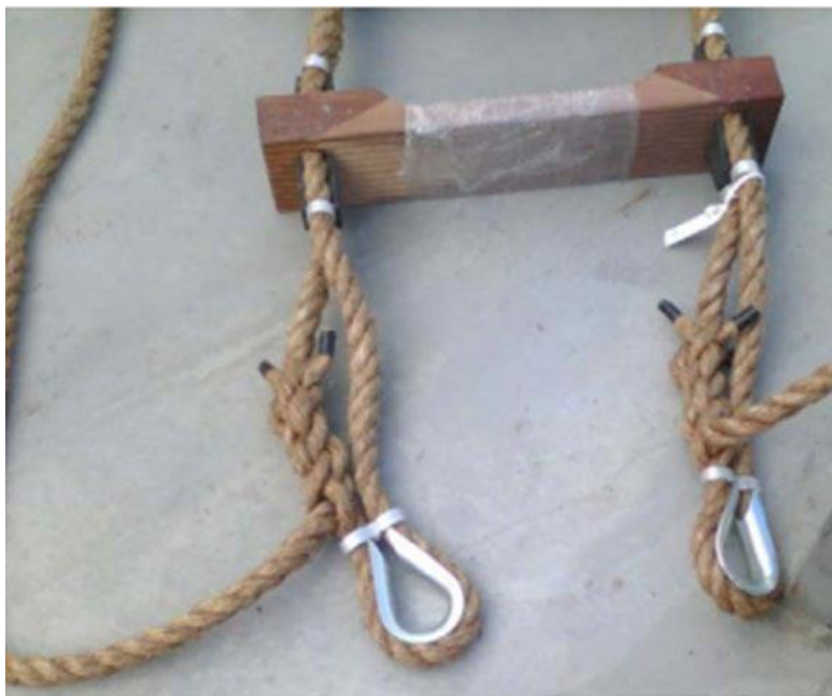
Sa mga nakaraang inspeksyon patungkol sa pagkontrol sa mga daungan ng estado (PSC), napansin ng surbeyor ng AMSA na may mga hagdanan ng piloto na ginawa na may dugtong sa mga lubid sa tagiliran (side ropes)

Larawan 12: Halimbawa ng hindi sumusunod na hagdanan ng piloto na ginawa na ay dugtong sa mga lubid sa tagiliran

Ang mga hagdanan ng piloto na ginawa tulad nito ay itinuturing ng AMSA na hindi sumusunod sa patakaran. Pinapayuhan ang mga tagapamahala at kapitan na suriin ang kanilang hagdanan ng piloto kung may mga dugtong sa lubid sa tagiliran. Dapat bigyang pansin ng mga tagapamahala ng mga barko patungo sa Australya na ang bilang ng hagdanan ng piloto na sumusunod sa patakaran ay limitado sa Australya. Upang maiwasan ang anumang hindi kanais-nais na pagkaantala, iminumungkahi sa mga tagapamahala ng barko na magkaron ang kanilang mga barko ng pamalit na hagdanan ng piloto na naayon sa regulasyon bilang reserba.
