Paunawang pang Marino 2022/04
Pumalit sa 2022/03

Kaayusan sa Paglipat ng Piloto

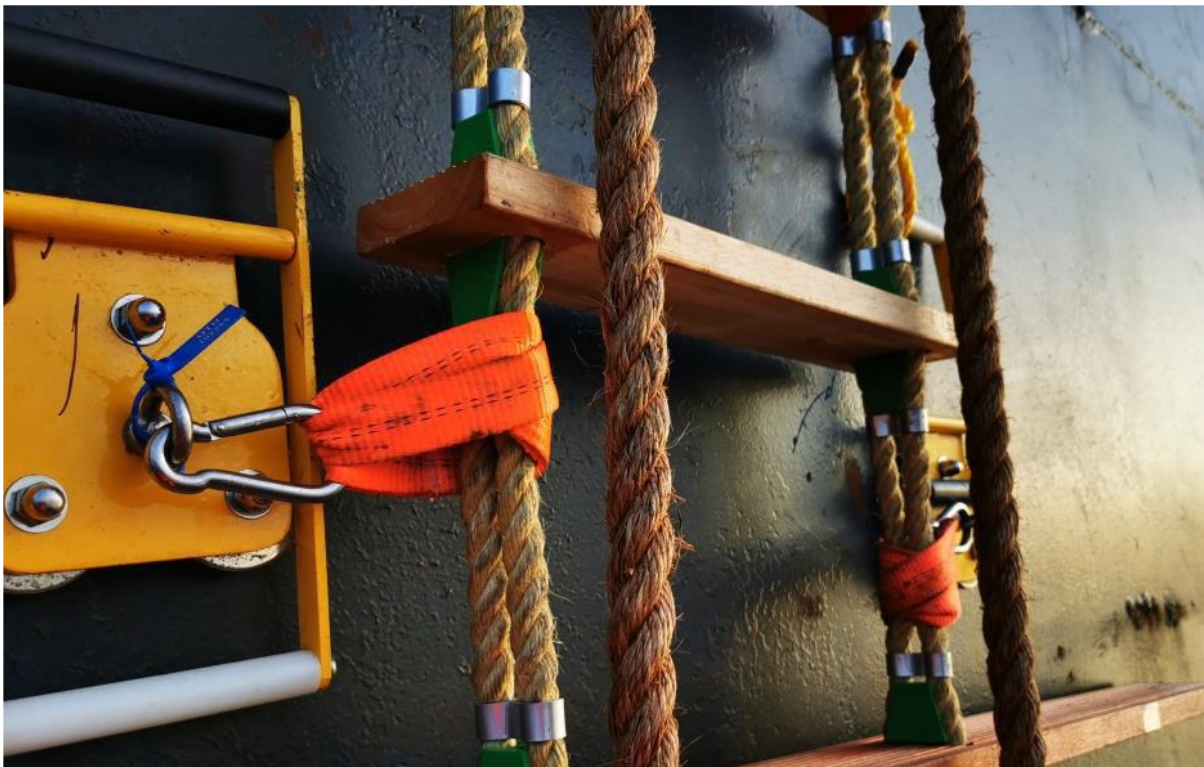
Larawan 1: Halimbawa ng pagkakabit ng hagdanan ng piloto (pilot ladder) at “accommodation ladder” gamit ang “magnetic pads” (kinopya na may pahintulot mula sa Freamantle Ports);

Kapag gumagamit ng “combination pilot ladder”, ang hagdanan ng piloto (pilot ladder) at ang “accommodation ladder” ay kinakailangang nakakabit sa tagiliran ng barko. Ang pangkaraniwang paraan ng pagkabit ng hagdanan ng piloto (pilot ladder) at “accommodation ladder” ay sa pamamagitan ng paggamit ng “magnetic pads” (tingnan ang ika-1 larawan sa ibaba bilang halimbawa);

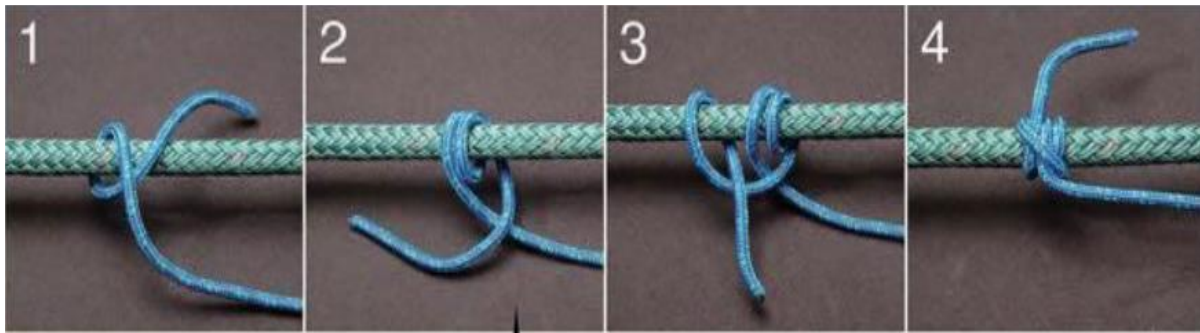
Larawan 6: Ang pagtali ng “rolling hitch knot” (kinopya ng may pahintulot ng Fremantle Ports)

Iminumungkahi na dalawang matibay na “manila rope” (hindi kukulang sa 2 x 24kN) ang gamitin sa pagkabit ng hagdanan ng piloto. Ipinapakita sa ika-6 na larawan ang paraan ng pagtali ng tintatawag na “rolling hitch knot”;

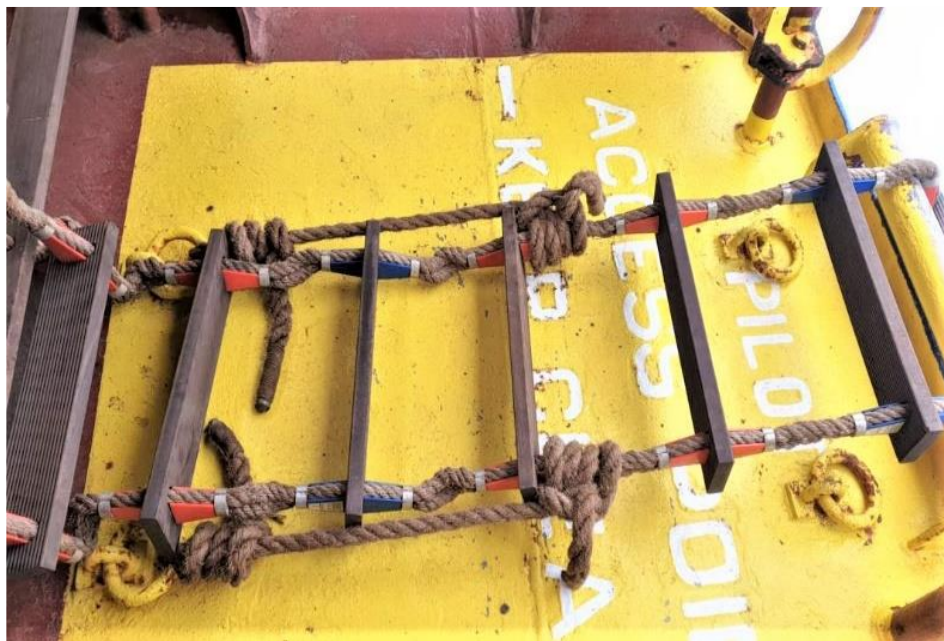
Larawan 7: Ginamit ang “rolling hitch knot” sa pagkabit ng hagdanan ng piloto sa aprubadong matibay na bahagi ng mismong kubyerta (kinopya na may pahintulot mula sa Fremantle Ports)

Ang ika-7 larawan ay nagpapakita ng halimbawa ng “rolling hitch knot” na ginamit sa pagkabit ng hagdanan ng piloto sa aprubadong matibay na bahagi ng mismong kubyerta;

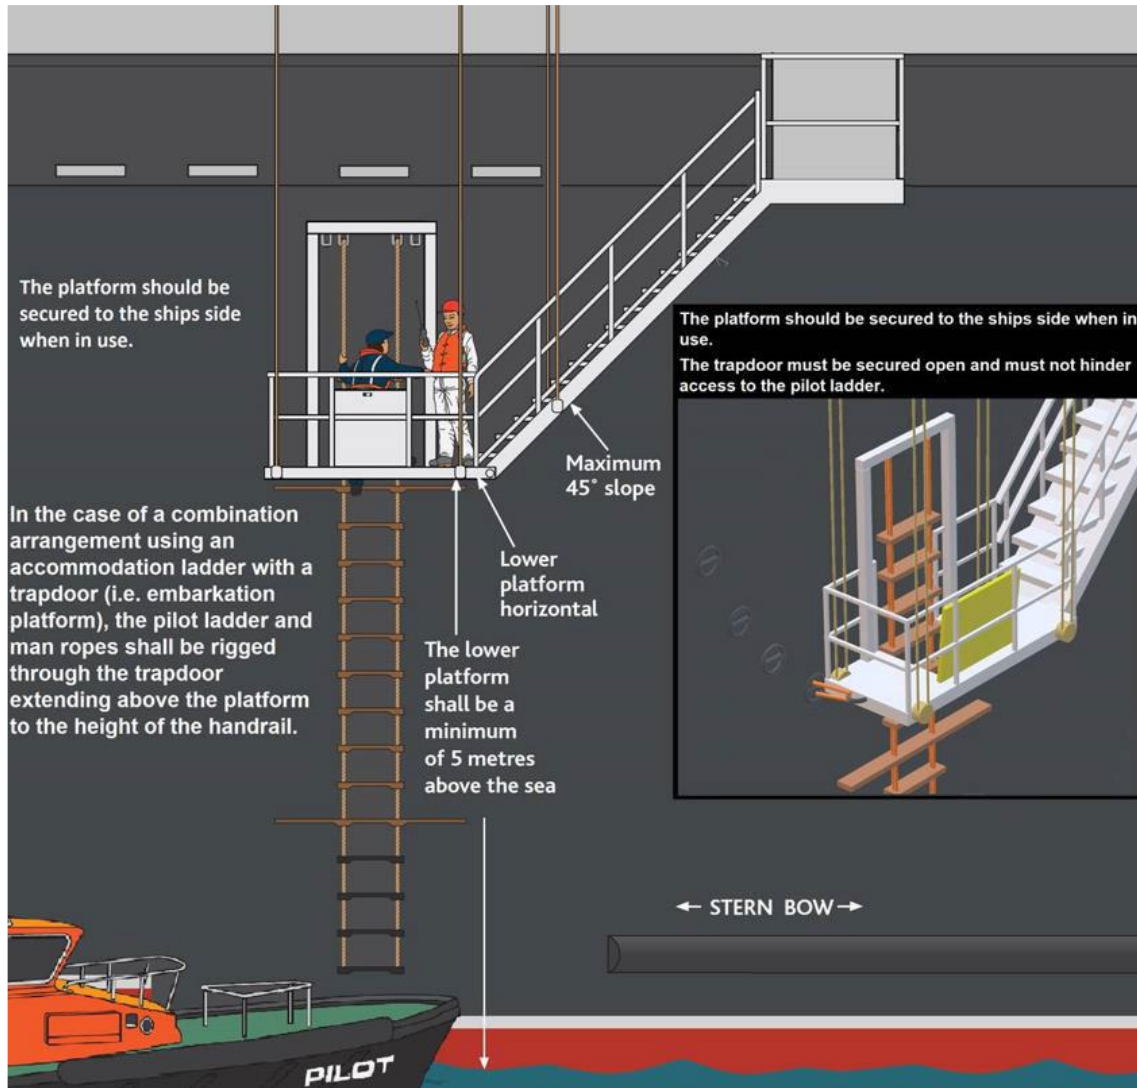
Figura 1: "Pilot card" ng akmang kaayusan ng "trap door"

Dumarami ang bilang ng mga barko na may akmang kaayusan para sa “trap door”. Ang karagdagang pangangailangan sa kanilang paggamit ay ang hagdanan ng piloto (pilot ladder) at ang lubid sa tagilian ng hagdanan ng piloto (man rope) ay kinakailangang nakakabit papasok sa “trap door” na lagpas sa plataporma na umaabot sa taas ng dalaydayan (handrail).
